# 破片群作用下复合材料结构损伤特性及抢修需求分析

**摘要** 对战斗部破片群作用下复合材料结构损伤规律进行了试验研究。以实际飞机复合材料部件为研究对象, 开展了层压板、层压板加筋结构的战斗部地面静爆试验, 采用无损检测方法对复合材料在高速冲击下的真实损伤情况进行了检测分析。检测结果表明, 遭受单个破片高速冲击的层压板结构的主要损伤形式为破孔+周边分层+表面纤维撕裂, 破孔尺寸与弹片尺寸相当, 周边分层扩展面积约为破孔面积的1.13~5.00倍。最后, 结合修理需求和强度分析结果, 提出了修复建议。同样的冲击条件下, 层压板结构剩余强度下降比加筋壁板结构的更明显, 但从服役的角度看, 可能会出现加筋壁板结构剩余承载能力低于极限强度, 而层压板结构可采取不修或简单贴补等恢复结构完整性后继续使用的现象。

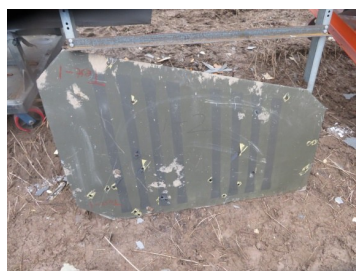
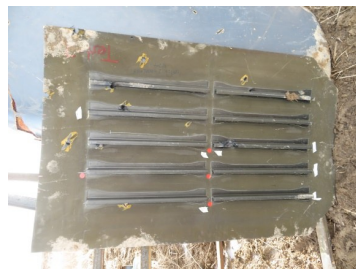
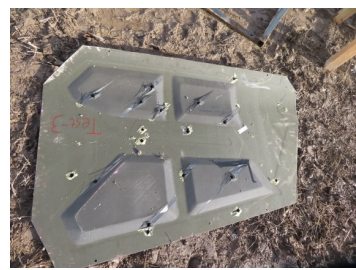
图 1 试验件遭实弹打击后实物图

试验件共 3 块,均为飞机实际使用复合材料结构件,1# 试验件为单纯层压板结构,2# 试验件为层压板加筋结构,3# 试验件含蜂窝结构。试验时,将 1 枚战斗部放置在距地面高 1.5 m 的木架上,试验件迎面放置在试验架上,四周不固定,试验架布置在距爆心 20 m 的圆周上。试验时,模拟破片从机体外部入射到内部的情况进行试验,此时试验件主要遭受战斗部破片的侵彻作用,受爆轰波的影响较小,图 1 为试验件遭受实弹打击后的情形。

(a) 1# 层压板试验件背面

(b) 2# 加筋板试验件背面

(c) 3# 蜂窝板试验件背面

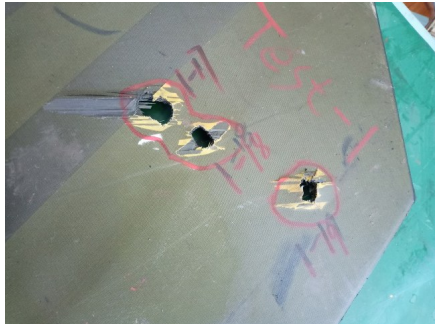
图 4 毗连损伤

如图 4 所示,当两破孔中心间距较小时,破片侵入时产生的应力波效应互相叠加,两破孔之间未见

裂纹连接<sup>[15]</sup>,但破孔周边分层损伤互相毗连,造成损伤范围增大。结合前面单个破孔周边分层损伤情

况,可初步推断,当两破孔中心间距小于 32 mm 时,会发生毗连,毗连损伤范围在 75~110 mm。此外,本次试验也未出现着靶点相距过近,穿透破孔互相叠加的情况<sup>[15]</sup>,可能是距战斗部较远,破片群扩散的缘故。

据此,从强度恢复的角度考虑,以强度恢复率较高的挖补法修理为例,单处损伤最大需要挖掉  $\Phi 90$  孔,毗连损伤需要  $\Phi 110$  孔。考虑飞机上层压板结构主要承受拉伸载荷,如图 5,进一步对含  $\Phi 90$  破孔的层压板结构的剩余拉伸强度进行测试,试验得出,含  $\Phi 90$  破孔层压板结构的剩余拉伸强度(258 MPa)仅为静强度(672 MPa)的 38%。

以某机翼等厚度下壁板 116 MPa 的使用载荷乘以 1.5 倍安全系数,可知结构强度需高于 174 MPa。可见,10 mm×10 mm 战斗部破片高速冲击下,当两破片相距较近时,破孔周边分层损伤会发生毗连,导致损伤尺寸增大,但单个破孔的损伤容限基本在安全容限以内。因此,战时针对以承受拉应力为主的复合材料层压板结构单个破孔的损伤可不修或采取简单贴补等恢复结构完整性,但当损伤相互耦合时需另当别论。

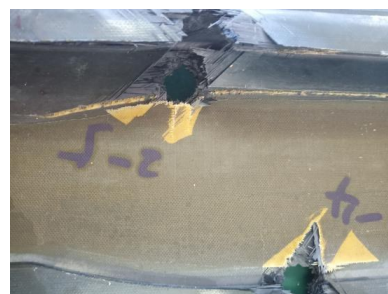
图 6 加筋区域典型损伤形貌

筋条形式为“ $\tau$ ”型,除第 2.1 节讨论的层压板区域 2 处损伤,试验造成加筋区域 6 处穿透性破孔损伤,损伤形貌如图 6 所示。

(a) 冲击正面

(b) 冲击背面

高速冲击下加筋区域的损伤形式和单纯层压板结构的类似,呈现表面撕裂+穿透性破孔+孔边分层的典型损伤。相比之下,加筋区域冲击正面撕裂较层压板区域的小,孔边分层扩展范围也小,说明筋条的存在能够提高复合材料结构的抗高速冲击性能。此外,和低速冲击下加筋结构的主要损伤模式是面板和筋条之间的脱粘损伤不同<sup>[16]</sup>,高速冲击下筋条和面板之间并未出现明显的脱粘。

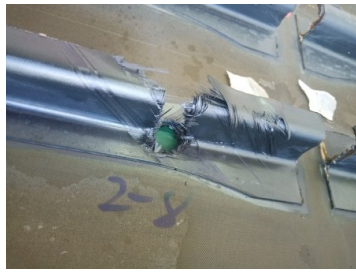
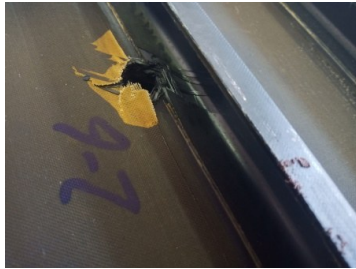
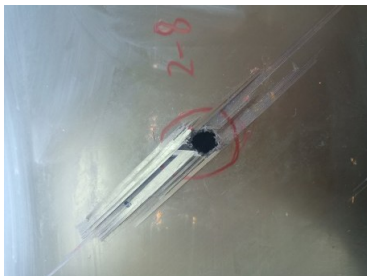
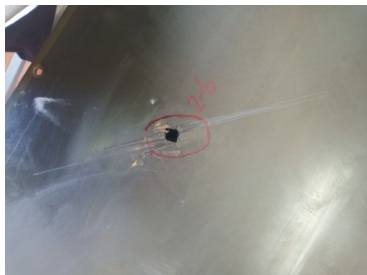
图 7 不同冲击位置下的损伤形貌对比

如图 7,对比不同冲击位置下的损伤情况可以发现,在战斗部破片作用下,加筋结构的损伤并不具有文献[4]所述正对筋条中心入射损伤程度较轻的特点,反而是正对筋条中心入射比偏离筋条的损伤严重,分析主要有两个原因:一是战斗部破片冲击速度、冲击角度具有随机性,且冲击速度与损伤尺寸的关系也是非单调的;二是从释能角度分析,越靠近筋条中心,刚度越大,形变越不易,能量集中通过动能释放,使损伤更严重。

(a)冲击背面,筋条中心

(b)冲击背面,筋条边缘

(c)冲击正面,筋条中心

(d)冲击正面,筋条边缘
